PHYSICOCHEMICAL CHARACTERIZATION OF THE WATERS OF THE LUKALA RIVER SUBJECTED TO INDUSTRIAL DISCHARGES FROM THE LUKALA CEMENT FACTORY (KONGO CENTRAL, DRC)

**KEYWORDS:** Water quality, physico-chemistry, industrial discharges, cement plant, Lukala river, DRC.

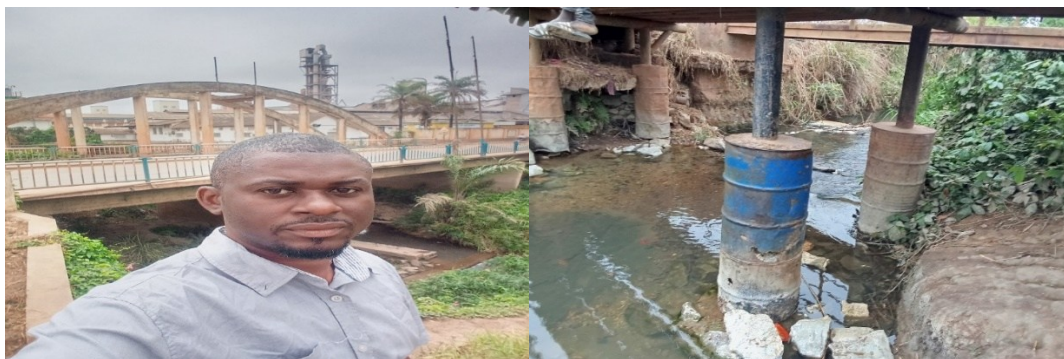
Au milieu en face de la cimenterie de Lukala

En amont (rivière Lukala)

- ✓ Site S1 (Amont) : situé en amont du point de rejet industriel, considéré comme zone de référence relativement peu influencée par les activités de la cimenterie ;
- ✓ Site S2 (Point de rejet) : localisé au niveau immédiat du déversement des effluents industriels de la cimenterie dans la rivière ;
- ✓ Site S3 (Aval) : situé à environ 500 à 800 mètres en aval du point de rejet, représentant la zone d'impact direct des effluents industriels.

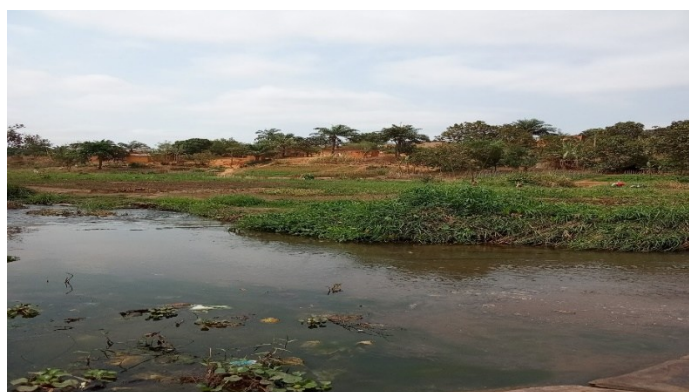
En aval (rivière Lukala)

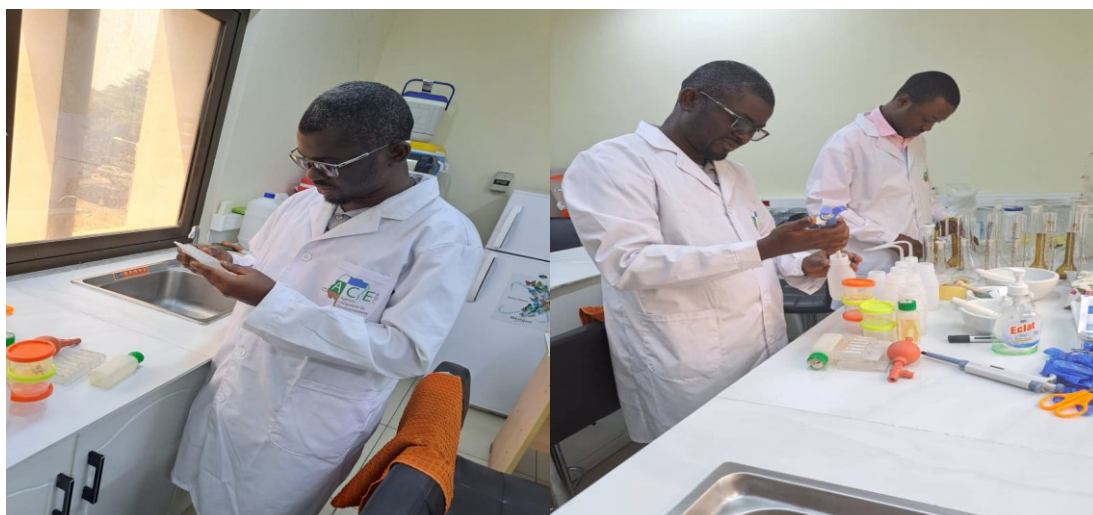
Réalisation des analyses en laboratoire de l'Agence Congolais de l'Environnement (ACE)

En dehors des paramètres analysés In situ, les autres ont été analysés en laboratoire de l'Agence Congolaise de l'Environnement (ACE) Gombe
